Bad Münstereifel: Neue Erkenntnisse durch dendrochronologische Untersuchungen nach der Flut

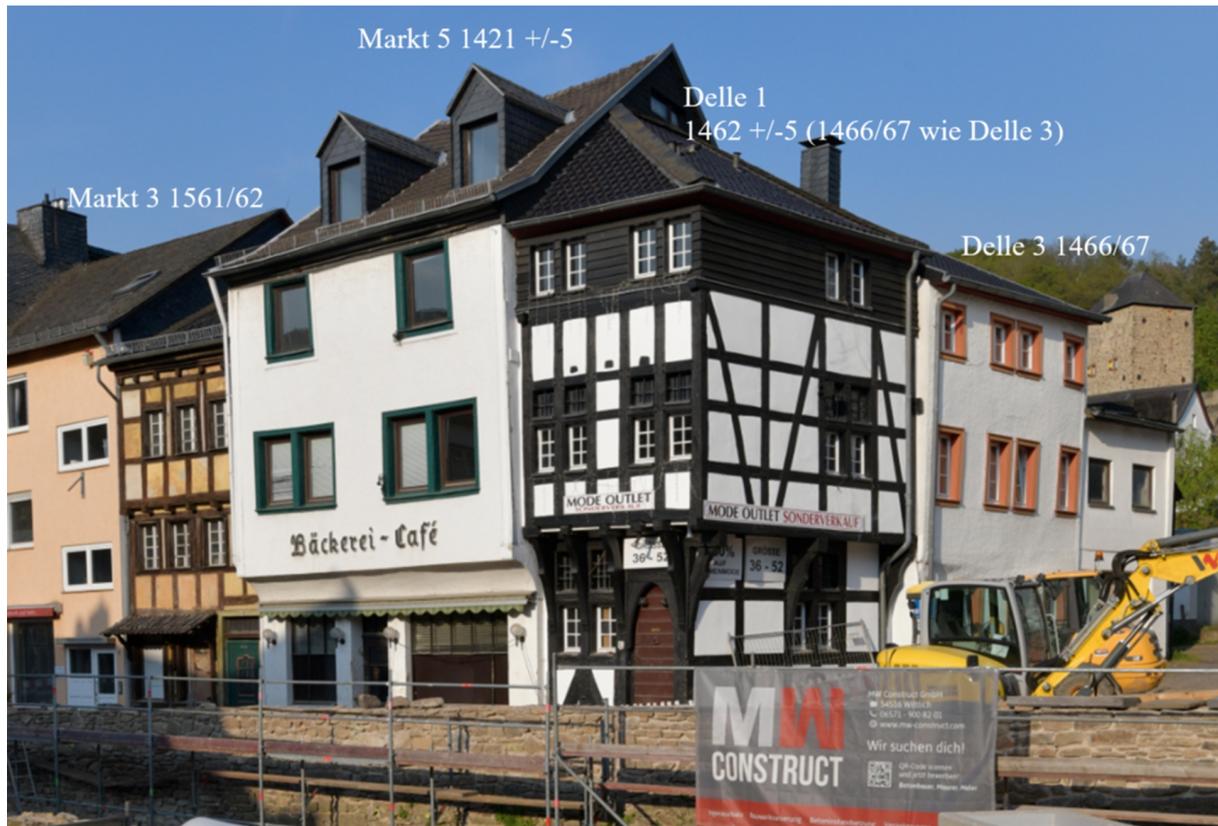
Bad Münstereifel, Dendrodatierte Häuser, von links: Markt 3, 1561/62, Markt 5, 1421 +/-5, Delle 1, 1462 +/- 5, Delle 3, 1466/67 (d). Foto: Thomas Eißing 2022

Nach den aktuellen Untersuchungen stammen die ältesten dendrochronologisch datierten Profanbauten im Marktbereich aus den Jahren 1409, 1421, 1462 und 1466 (d). Sie sind damit nicht nur wesentlich älter als bisher angenommen, sondern die drei letzteren zählen sogar zu den ältesten Fachwerkbauten im Rheinland.

Keller mit Holzbalkendecken sind sogar in direkter Lage an der Erft nachgewiesen. Die Balkenkeller von Delle 1 (1462 +/-5 d) und Marktstraße 1 (1527/28 d) stammen noch aus der Bauzeit der darüber stehenden Fachwerkgebäude. Dass Balkenkeller in Bad Münstereifel doch recht häufig auftreten, ist aus heutiger Perspektive durchaus überraschend, weil diese auch schon bei früheren, historischen Hochwasserereignissen überschwemmt wurden. Aufgrund von Durchfeuchtung des äußeren Splintbereichs der Eichen ist ein Pilzbefall insbesondere im Auflagerbereich in den Steinwänden ein häufig zu beobachtender Schaden. Dennoch wurden noch bis in das 18. Jahrhundert ältere Balkenkeller durch additiv eingestellte Holzgerüste ertüchtigt, Kellerbalken ausgetauscht bzw. zusätzlich eingebracht.
